S.P. n. 16 "CasalBorgone-Pralormo "  
INTERVENTI DI MESSA IN SICUREZZA  
STATICA DI SOVRAPPASSO SULLA  
S.P. 19 AL KM 30+480  
IN COMUNE DI VALFENERA

**PROGETTO ESECUTIVO**

OGGETTO: RELAZIONE GENERALE E DESCRITTIVA

ALL / TAV 02

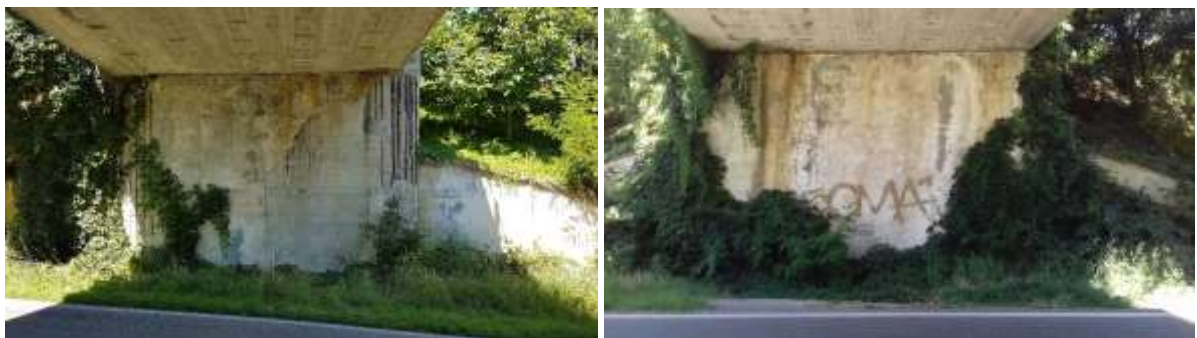
- Le spalle risultano essere in uno stato di degrado avanzato ed in particolare il muro frontale di entrambe le spalle risulta completamente umido con visibili e numerosi distacchi del copriferro, dilavamento del calcestruzzo, lesioni a ragnatela, armature ossidate;
- in alcune zone dell'intradosso della soletta sono visibili macchie di umidità;
- le velette laterali ai cordoli risultano ammalorate con calcestruzzo dilavato ed espulsione del copriferro;
- su gran parte della superficie intradossale della soletta sono visibili staffe scoperte e corrose;
- non è presente alcun sistema di raccolta e regimazione acque meteoriche.

Figura 6.4 – Ammaloramenti spalle

- Rimozione vegetazione dalle superfici oggetto di intervento e scavo fino al piano fondazione;
- Idrodemolizione delle superfici in cls sp. = 100mm;
- Taglio e rimozione delle barre di armatura ammalorate;

- ripristino del calcestruzzo scarificato con cls resistenza minima  $r_{ck} = 40\text{ mpa}$ , XC4, XF2 fino al raggiungimento di uno spessore di 150mm;

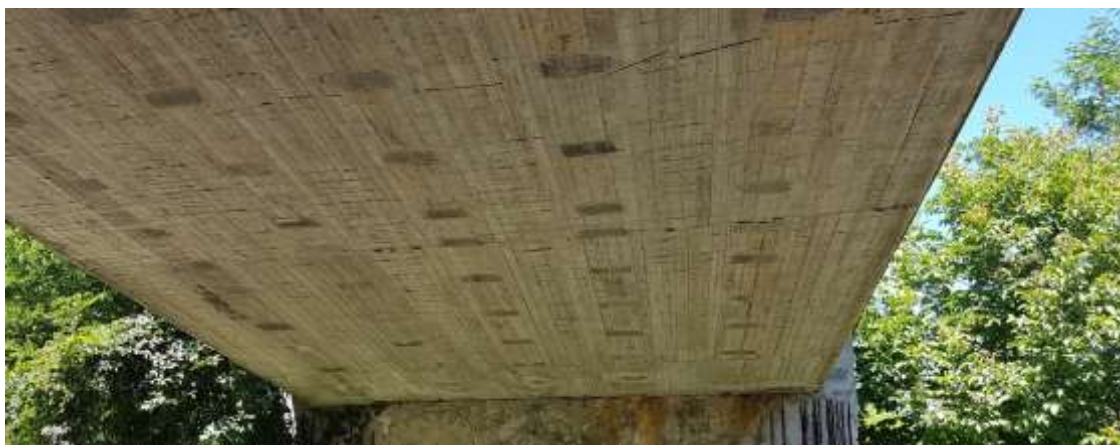
L'impalcato risulta essere in uno stato di modesto ammaloramento ed in particolare:

*Figura 6.5 – Ammaloramenti impalcato*

- Idrodemolizione delle superfici in cls sp.= 50 mm;
- Pulitura delle armature scoperte da residui di calcestruzzo, eventuali materiali incoerenti, grassi, olii e ruggine mediante sabbiatura o spazzolatura fino a metallo bianco;
- Trattamento delle armature scoperte con malta cementizia passivante tipo Mapei "Mapefer 1K" o equivalente;
- Posizionamento rete elettrosaldata integrativa Ø8/20/20 cm mediante inghisaggio di spilli Ø8/50/50 cm con resine epossidiche tipo Hilti "HIT RE 500" o equivalente;
- Ripristino del calcestruzzo scarificato con betoncino spruzzabile a ritiro compensato in più strati fino al raggiungimento di uno spessore di 90 mm, resistenza minima  $R_{cK} = 40$  Mpa, classe di esposizione XC4+XF2;
- Applicazione a mano o a spruzzo di manta cementizia bicomponente elastica per la protezione di opere in calcestruzzo tipo Mapei "Mapelastic Guard" o equivalente.

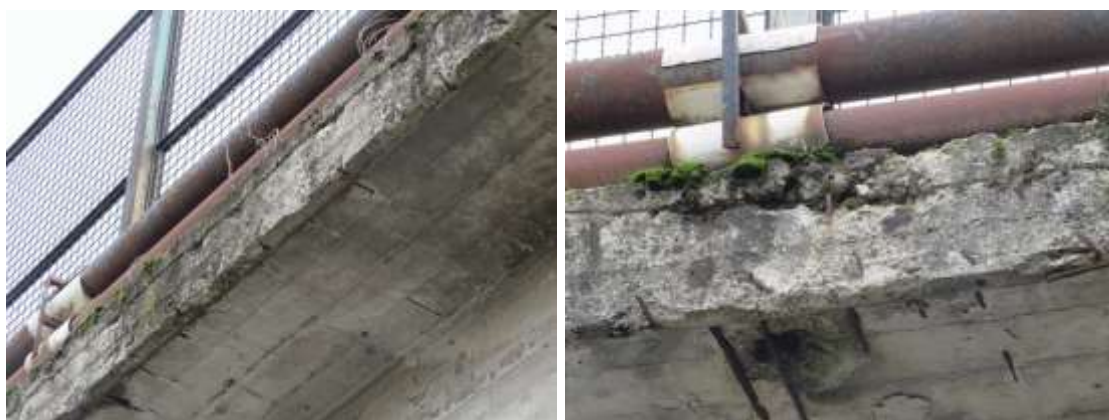
*Figura 6.6 – Ammaloramenti velette laterali*

Le lavorazioni previste per la demolizione delle velette esistenti e la loro sostituzione con una scossalina in lamiera di acciaio inox sono:

- posa di nuova scossalina in lamiera di acciaio inox aisi 316 sp.6/10mm, con rompigoccia, posata con adesivo sigillante elastico poliuretanico tipo mapei "mapeflex pu45ft" o equivalente e opportunamente tassellata al cordolo.

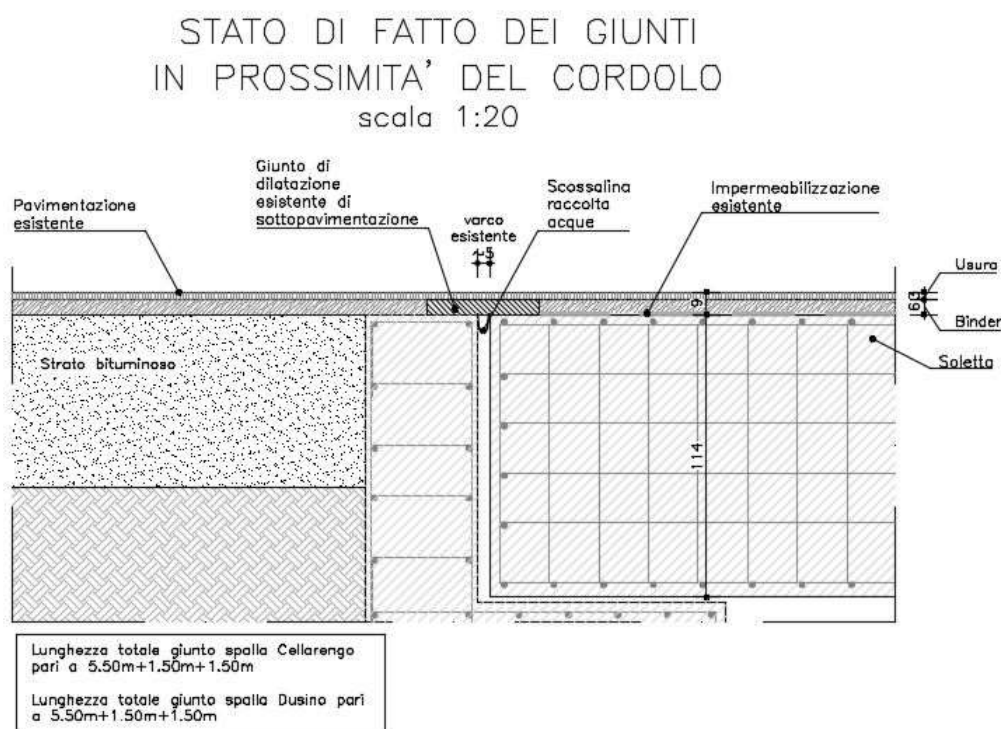
# STATO DI FATTO DEI GIUNTI IN PROSSIMITA' DEL CORDOLO scala 1:20

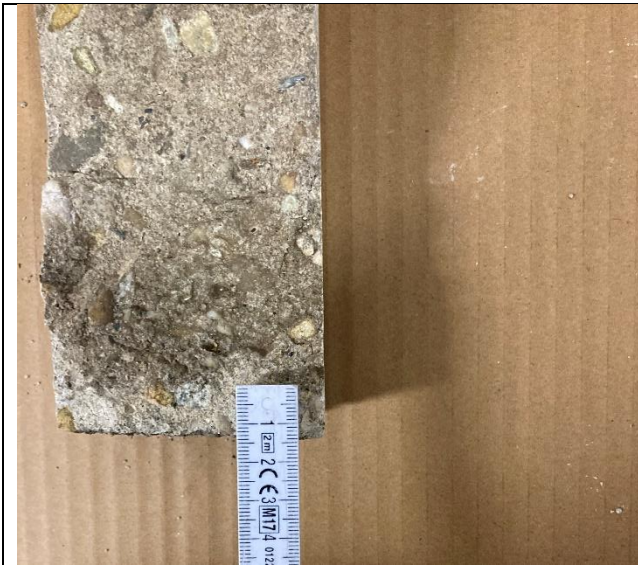
*Rilievo profondità penetrazione ioni cloruro CAR3*

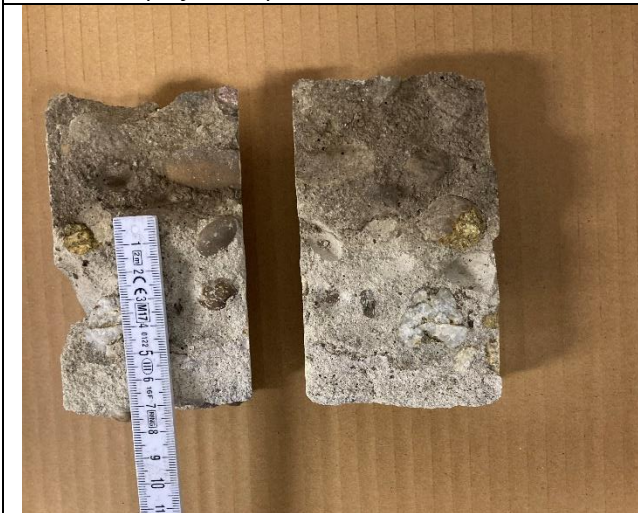
*Rilievo profondità penetrazione ioni cloruro CAR4*

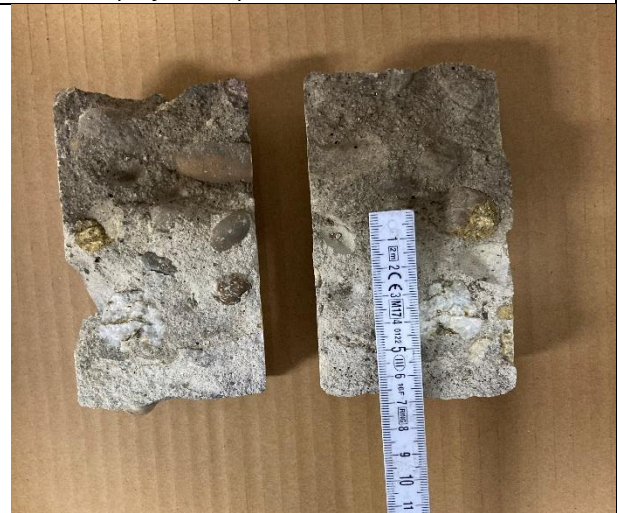
*Rilievo profondità penetrazione ioni cloruro CAR4*

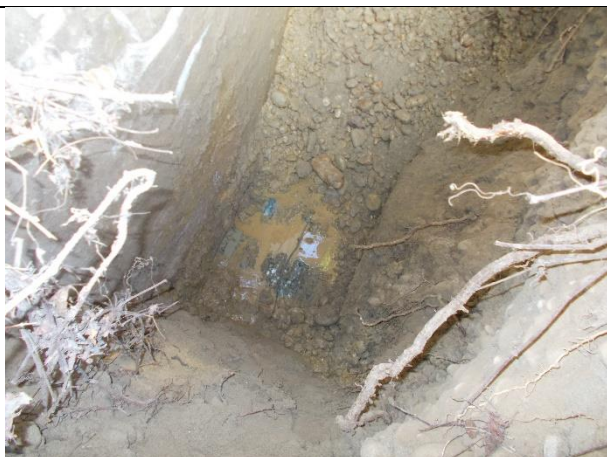
Da tale indagine si è potuto rilevare che la profondità dell'intradosso della scarpa di fondazione della "Spalla 1" è pari a circa 200cm rispetto al piano di campagna.

*Estradosso scarpa di fondazione Spalla1*
