S.P. n. 16 "CasalBorgone-Pralormo "  
INTERVENTI DI MESSA IN SICUREZZA  
STATICA DI SOVRAPPASSO SULLA  
S.P. 19 AL KM 30+480  
IN COMUNE DI VALFENERA

**PROGETTO ESECUTIVO**

OGGETTO: RELAZIONE GENERALE E DESCRITTIVA

ALL / TAV 02

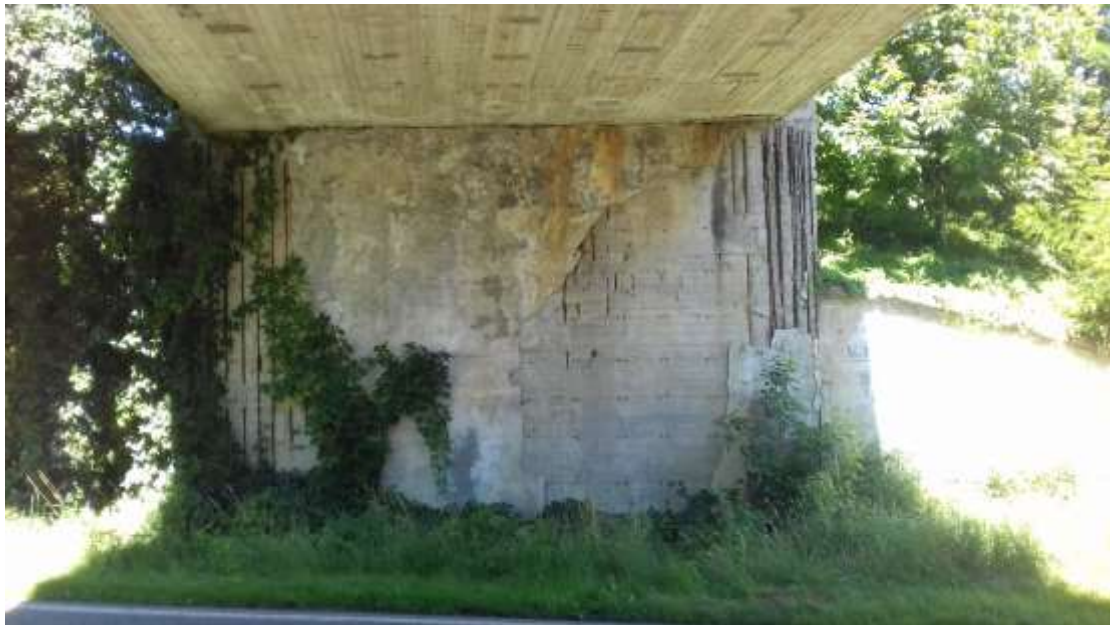
*Figura 4.3 - Spalla lato Dusino San Michele vista dalla S.P. 19*

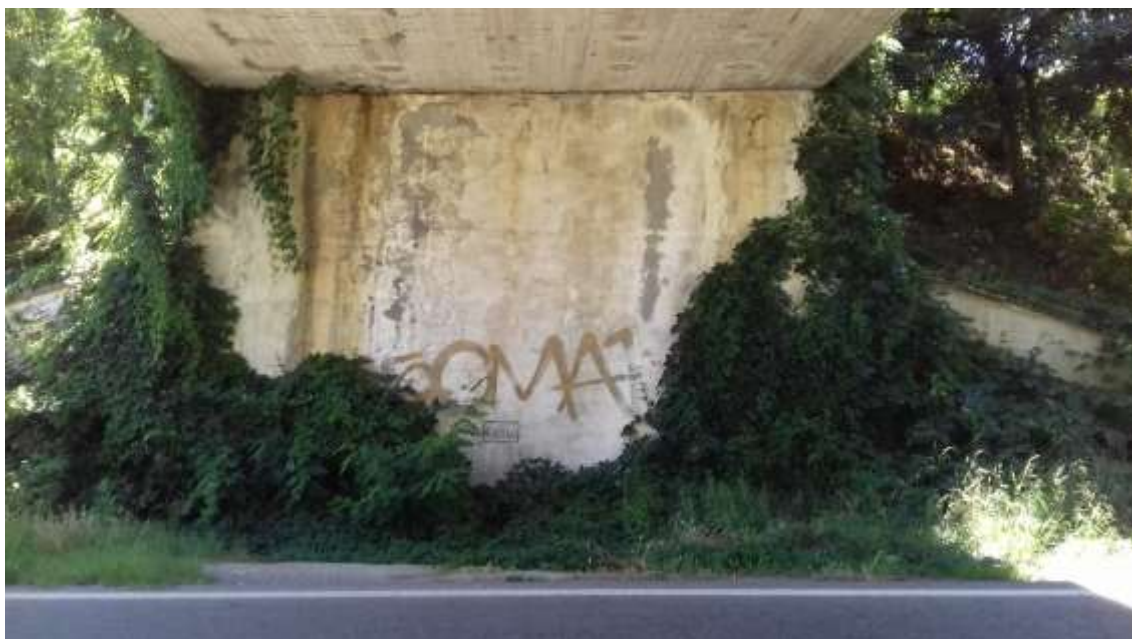
*Figura 4.4 - Spalla lato Cellarengo vista dalla S.P. 19*

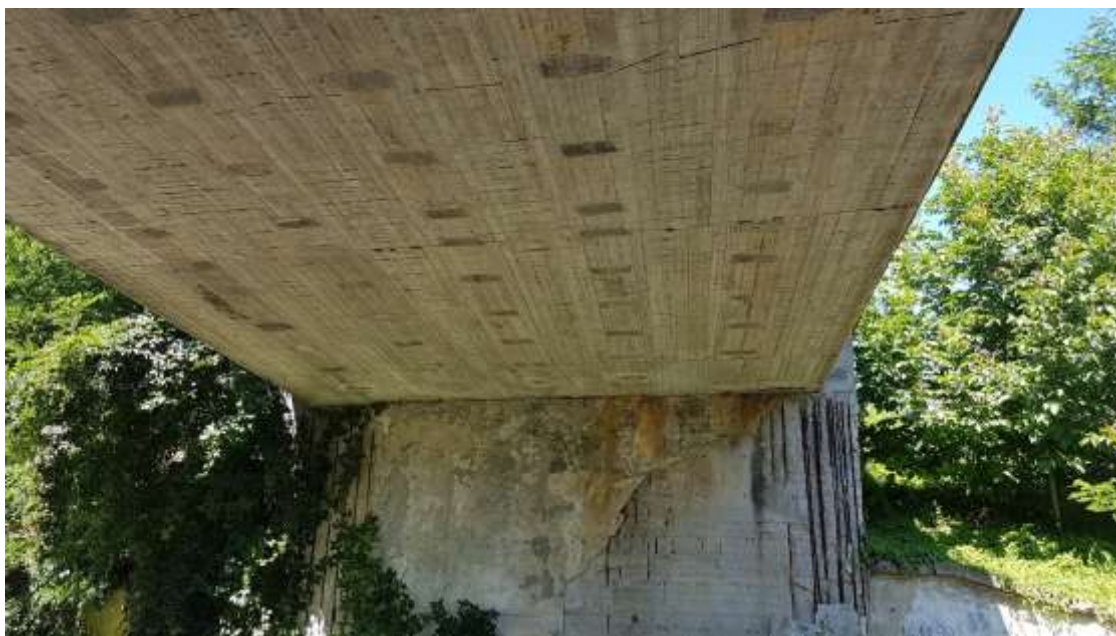
*Figura 4.6 – Vista dell'intradosso soletta*

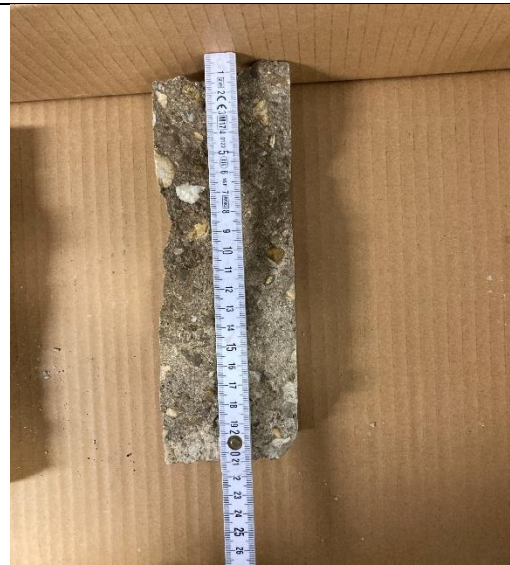
*Rilievo profondità penetrazione ioni cloruro CAR3*

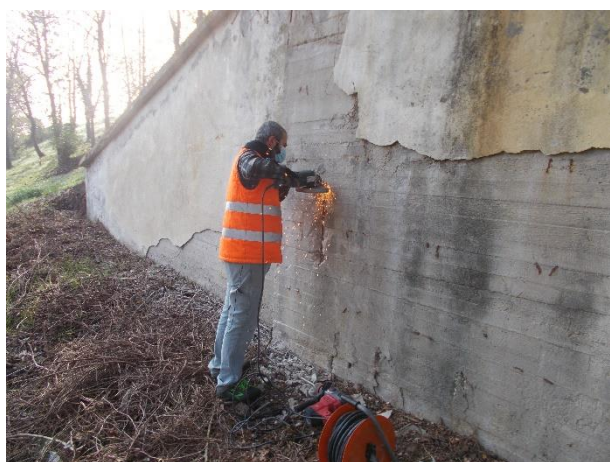
Esecuzione prelievo barra acciaio A1 – Spalla1

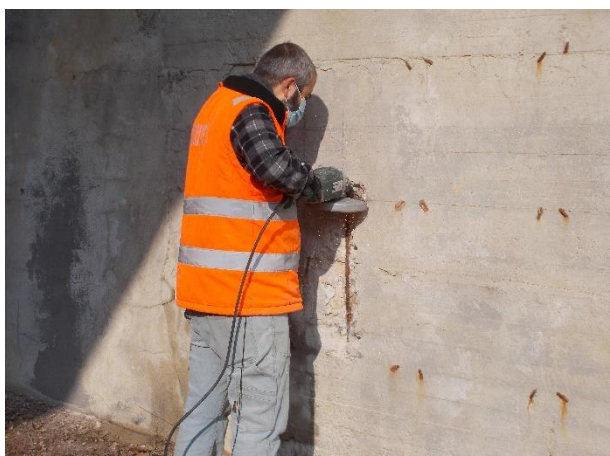
Esecuzione prelievo barra acciaio A1 – Spalla2

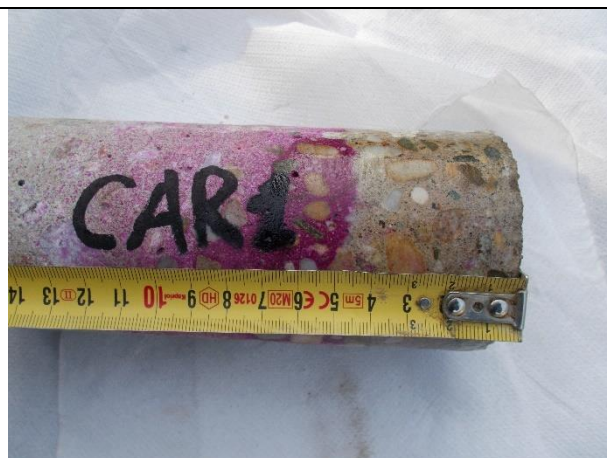
Profondità di carbonatazione CAR1 – 4,5cm

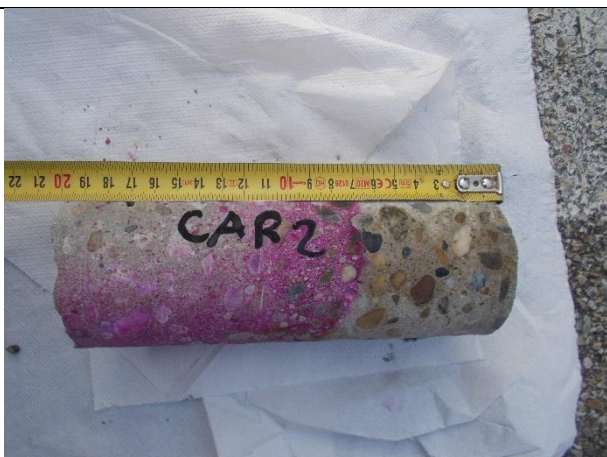
| ID Provino | Elemento | Lunghezza carota (cm) | Lunghezza di carbonatazione (cm) |
|---|---|---|---|
| CAR2 | Trave | 19 | 7,0 |

Profondità di carbonatazione CAR1 – 7,0cm

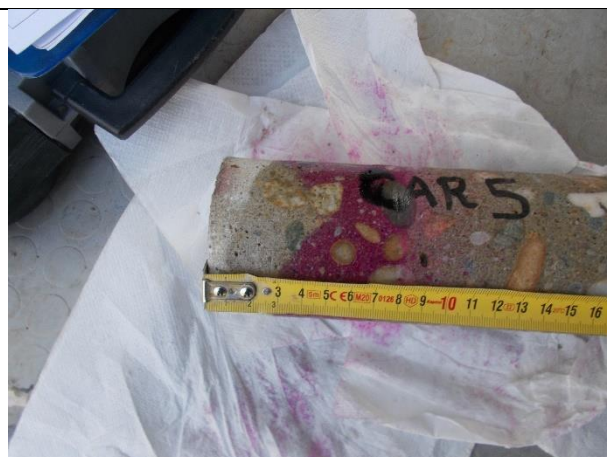
| ID Provino | Elemento | Lunghezza carota (cm) | Lunghezza di carbonatazione (cm) |
|---|---|---|---|
| CAR5 | Spalla2 | 18 | 3,5 |

Profondità di carbonatazione CAR1 – 3,5cm

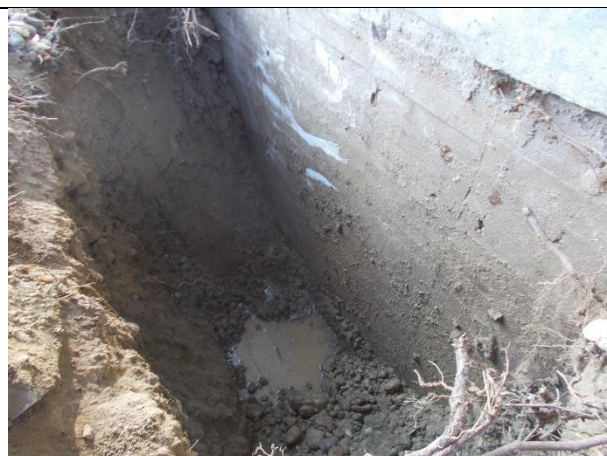
Da tale indagine si è potuto rilevare che la profondità dell'intradosso della scarpa di fondazione della "Spalla 1" è pari a circa 200cm rispetto al piano di campagna.

Scavo di fondazione – Profondità 200cm
