S.P. n. 16 "CasalBorgone-Pralormo "  
INTERVENTI DI MESSA IN SICUREZZA  
STATICA DI SOVRAPPASSO SULLA  
S.P. 19 AL KM 30+480  
IN COMUNE DI VALFENERA

**PROGETTO ESECUTIVO**

OGGETTO: RELAZIONE GENERALE E DESCRITTIVA

ALL / TAV 02

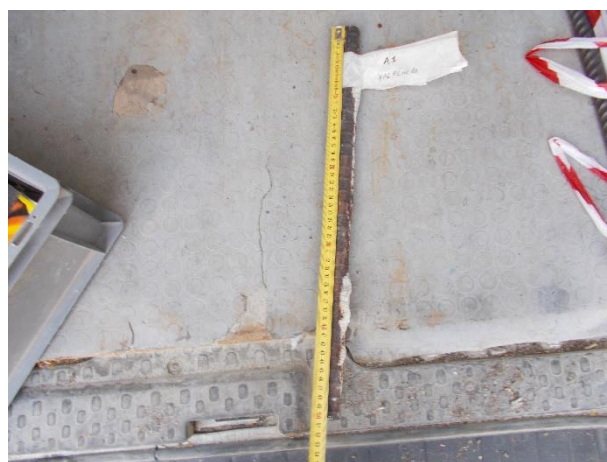
Barra acciaio A1

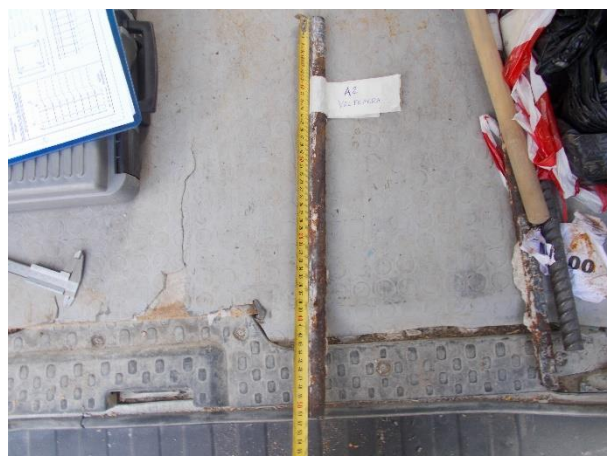
Barra acciaio A2
